LAUDO TÉCNICO – ESTRUTURA METÁLICA

Solicitante: **DEPARTAMENTO MUNICIPAL AUTÔNOMO DE ÁGUA E ESGOTO – DMAAE**

Edifício existente no quadrilátero entre as ruas Américo Rossi, Floriano Peixoto, Padre João Rabelo e Senador Júlio Brandão, no centro de Ouro Fino-MG

Data da inspeção: 23 de agosto de 2017

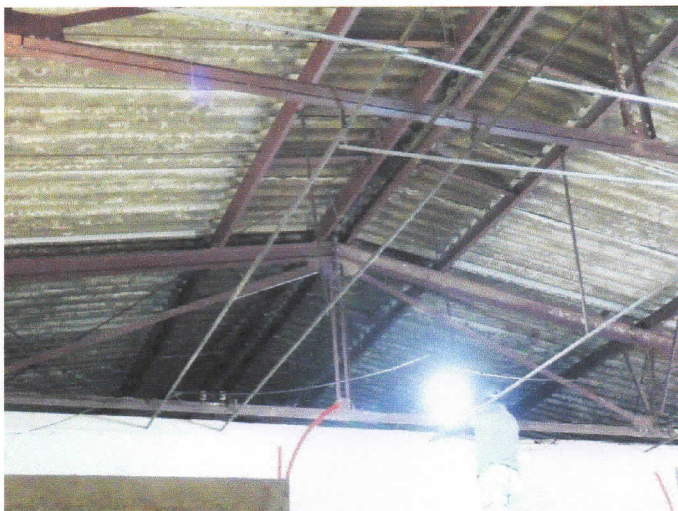
As tesouras, executadas com banzo inferior em dupla cantoneira de 2" x 3/16", banzo superior em perfil laminado tipo "I" 6" x 12,5, diagonais em cantoneira simples de 2" x 3/16" e montantes em dupla cantoneira de 1 ½" x 3/16", dispostas a cada 4,20m, são plenamente adequadas para suportar cargas superiores a 90 kgf/m² no vão livre 15,13m. Estarão sujeitas a carga inferior a 65kgf/m², considerando a sobrecarga da nova cobertura, forro, ventos, demais acidentais e utilidades de Norma (atual) de 25kgf/m².

Vista parcial da tesoura e seus elementos principais

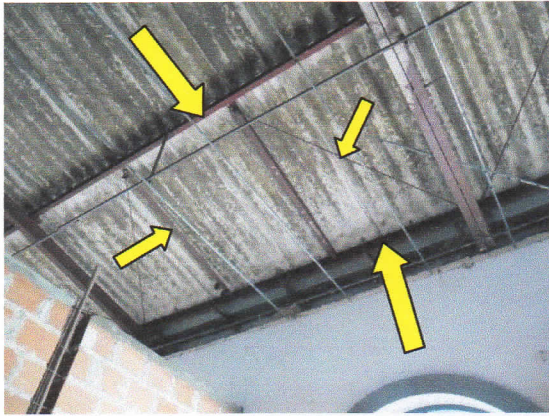
As terças em perfis de chapa dobrada do tipo "U" 150 x 50 x 3,04mm, dispostas entre si de até 2,25m sobre vãos de 4,20m (distância entre tesouras), devidamente alinhadas pelos seus complementos estruturais, são perfeitamente adequadas para receber o novo telhado com peso aproximado de 12kg/m², assim como o forro em gesso acartonado e sua estrutura auxiliar com peso total aproximado de 12kgf/m², acrescidos do peso próprio e das acidentais de Norma.

Vista das terças e complementos estruturais

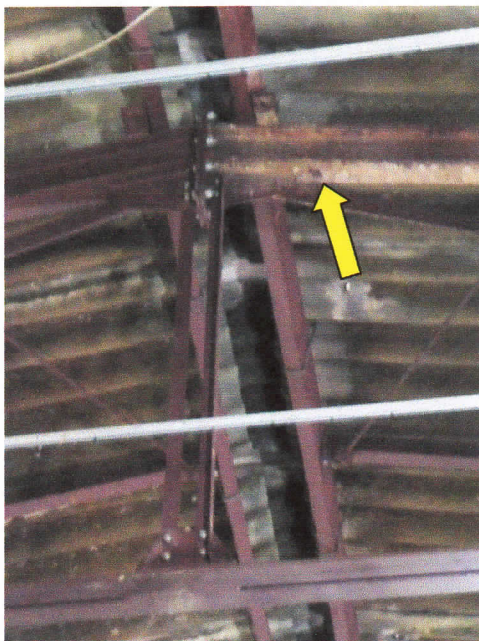
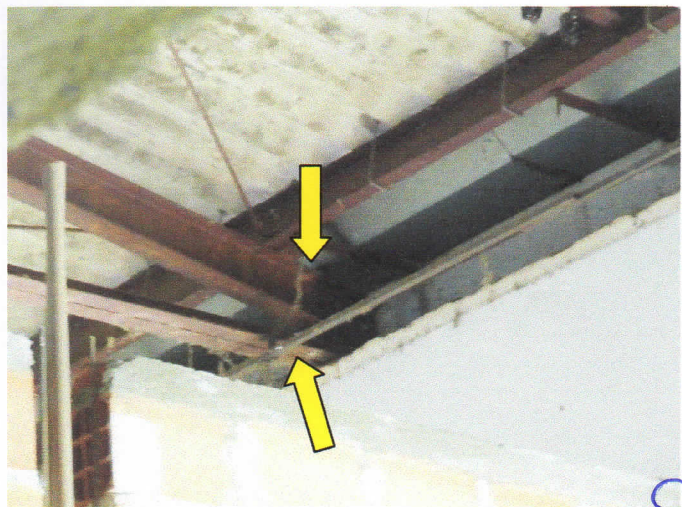
Através de análise visual, foi constatado que a estrutura metálica de cobertura encontra-se em bom de conservação, exigindo apenas alguma limpeza e lixamento manual, seguido de retoques na pintura de proteção, em locais facilmente observáveis a olho nu, locais esses exemplificados pelas fotos a seguir:

Pontos de deterioração da pintura de fundo existentes na estrutura metálica
